Donatas Pupienis^{1,2}, Oleksiy Davydov²

2023 m. rugsėjo 18–20 d. vyko GEOST IV konferencija „Jūros ir kranto zonos geologiniai procesai“, skirta jūros ir kranto zonos geologiniams procesams aptarti. Ją organizavo Gdanskio universiteto ir Lenkijos valstybinio geologijos instituto Jūros geologijos skyriaus mokslininkai. Konferencija vyko prie Baltijos jūros ir Gardno ežero įsikūrusiame Rowų (lenk. *Rowy*) kurortiniame mietyje, joje dalyvavo ir pranešimus skaitė mokslininkai iš Lenkijos valstybinio geologijos ir Vandens inžinerijos instituto, Gdanskio, Ščecino, Adomo Mickevičiaus (Poznanė) ir Jogailos (Krokuva) universitetų. Didžiausias dėmesys skirtas Baltijos jūros priekrantės ir kranto geologiniams ir eoliniam procesams. Daug dėmesio sulaukė su Vyslos nerijos perkasa susijusių darbų pristatymas. Ieškant jai geriausios vietos, atlikti geologiniai ir Baltijos jūros hidrodinaminiai tyrimai, kurių vis dar trūksta. Vandens inžinerijos instituto direktorius dr. P. Šmytkevičius (Piotr Szmytkiewicz) atskleidė, kad mokslininkus gerokai nustebino paskutiniai instrumentiniai bangų matavimo tyrimai. Remiantis ankstesnių tyrimų duomenimis nustatyta, kad ties planuojama Vyslos perkasa vieta ga

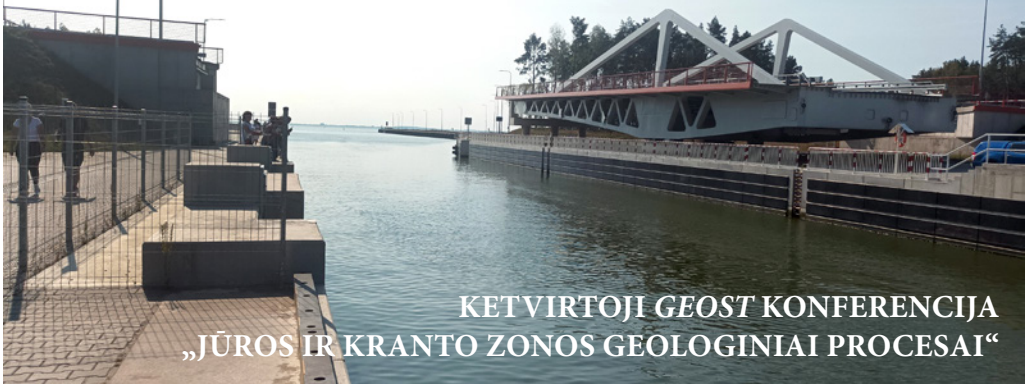
1 pav. Vyslos laivybos kanalas, jungiantis Baltijos jūrą ir Aistmares. Donato Pupienio nuotraukos

Fig. 1. The Vistula shipping channel connects the Baltic Sea and Vistula Bay (lenk. *Zalew Wiślany*). Photos by D. Pupienis

mius šios perkaso sedimentologinius, palinologinius, ichnologinius tyrimų rezultatus, kurie artimiausiu metu turėtų pasirodyti ir moksliniuose žurnaluose, pristatė Jogailos universiteto doktorantas K. Ninardas (Krzysztof Ninard). Vykdami į konferenciją trumpam nukrypome nuo kelionės tikslo ir aplankėme minimą Vyslos nerijos kanalą (1 pav.).

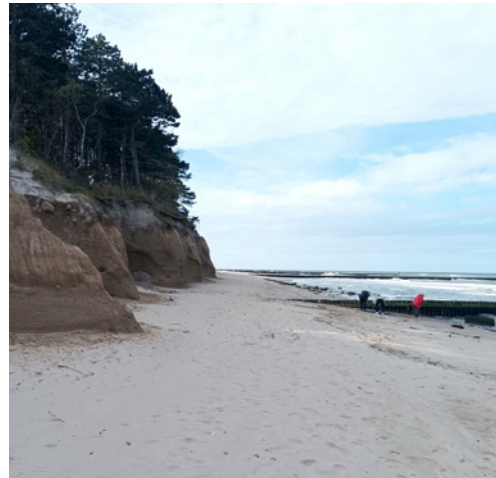
2 pav. Vicių klifas ir bunų laukas
Fig. 2. Wicie's cliff and the field of buns

Nuo Vicių gyvenvietės prasideda Kopano ežero nerija su reliktiniu iš rudos ir pilkos spalvos molio suformuotu 12 m aukščio klifu, kurio viršūnę dengia eoliniai smėliai. G. Uscinovičius papasakojo, kad anksčiau šis klifas buvo intensyviai ardomas, todėl Vicių–Darluvkos (lenk. *Darłówek*) kranto ruože įrengtos net 84 bunos, turėjusios apsaugoti jį nuo erozijos. Deja, teko konstatuoti, kad jos neefektyvios ir krantosauginės funkcijos neatlieka. Tada nuspręsta šį kranto ruožą papildyti sąnašomis (2 pav.) ir po trečiojo „pamaitinimo“ įsivyravo akumuliacija.

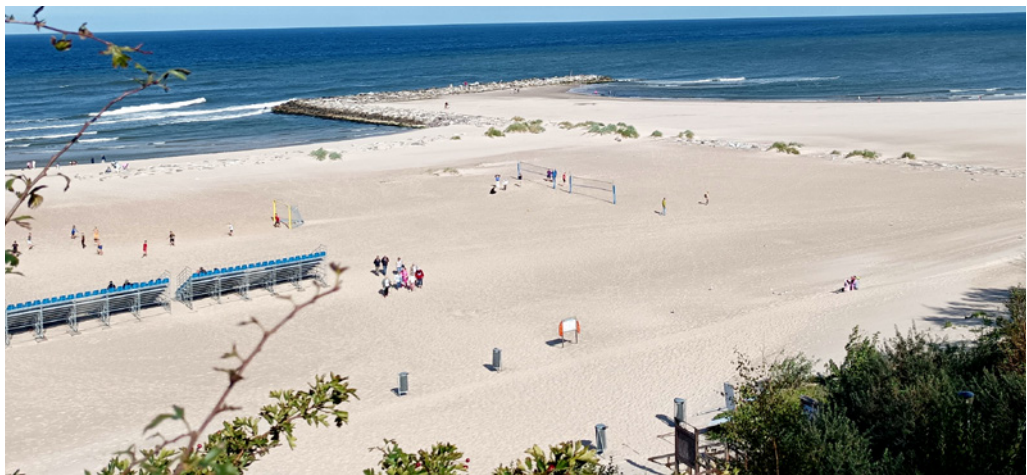
3 pav. Vietiniai „Dubajais“ tapęs Jaroslavec
Fig. 3. Jarosławiec, which has become the local “Dubai”

Dr. K. Majeris ir dr. P. Sydoras pristatė pagrindines Jaroslaveco bėdas, atkreipdami dėmesį į sudėtingą 22 m aukščio klifo geologinę inžinerinę sąrangą. Kadangi labai aktyvūs eroziniai procesai čia nuolat sukeldavo nuošliaužas, įgyvendinti labai brangūs (84 mln. eurų) krantosauginiai darbai: pastatyti masyvūs bangolaužiai, o krantas nuolat papildomas sąnašomis. Šiandien vietovė atrodo kaip vietiniai „Dubajai“ (3 pav.).
